荷塘名苑

水土保持监测总结报告

建设单位：福州同晖置业有限公司

编制单位：福建中森亚环保科技有限公司

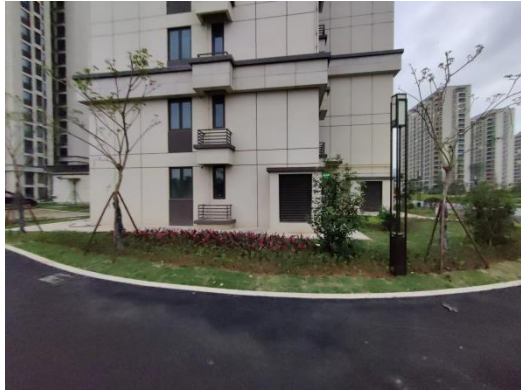
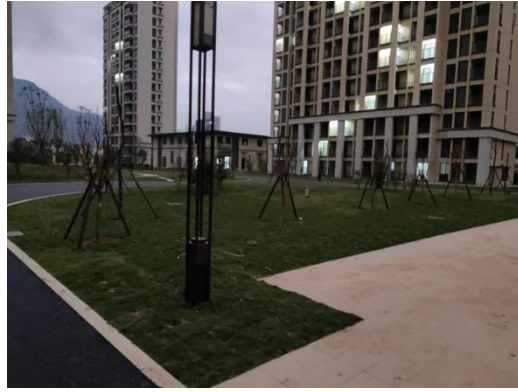
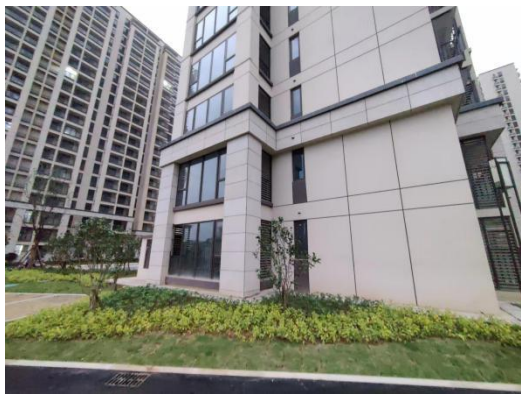
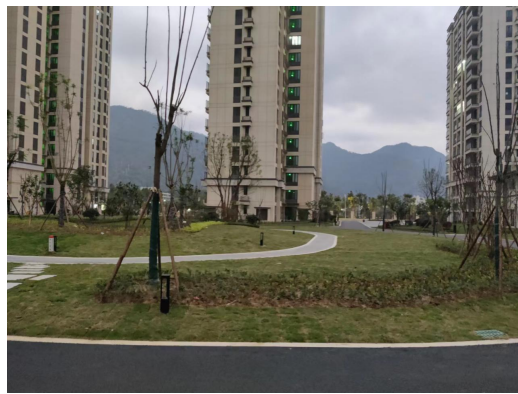
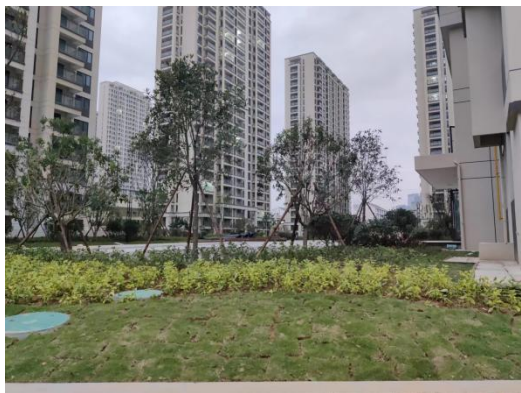
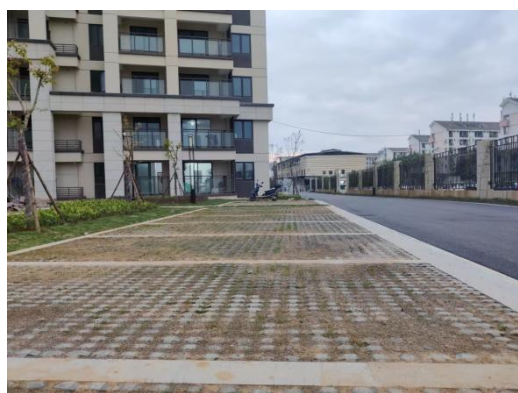
附图 04 现场照片

结果：场地内基本硬化、绿化，不存在裸露地，布设的排水措施可以引导雨水、污水排放，能够满足水土保持要求。根据建设单位的信息，项目红线外临时占地（东侧施工办公生活区、临时转运场）在拆除后直接交还市政部门进行绿化带建设，项目对其不进行土地整治、覆土。

结果：目前场地内植物长势良好，能够满足水土保持要求。项目红线外临时占地（东侧施工办公生活区、临时转运场）在拆除后直接交还市政部门进行绿化带建设，项目对其不进行撒播草籽。
