荆溪关源里片区防洪排涝工程  
(关源里铁岭外福铁路桥至关源里  
大王庙河道整治)  
水土保持设施验收报告

建设单位：闽江下游防洪堤闽侯县管理处

编制单位：福州市清榕建设发展有限公司

2025 年 03 月

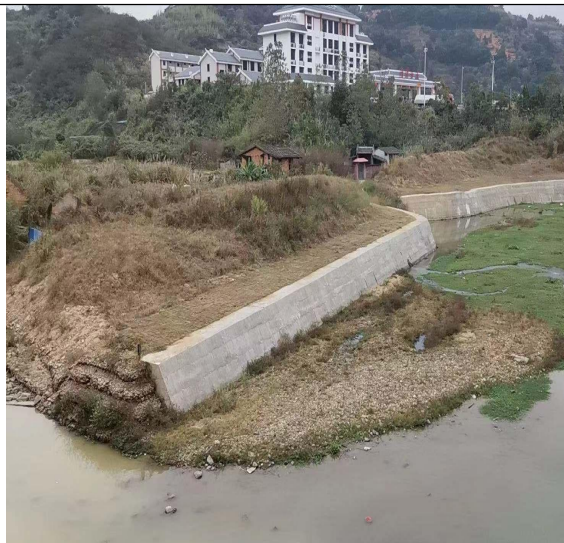
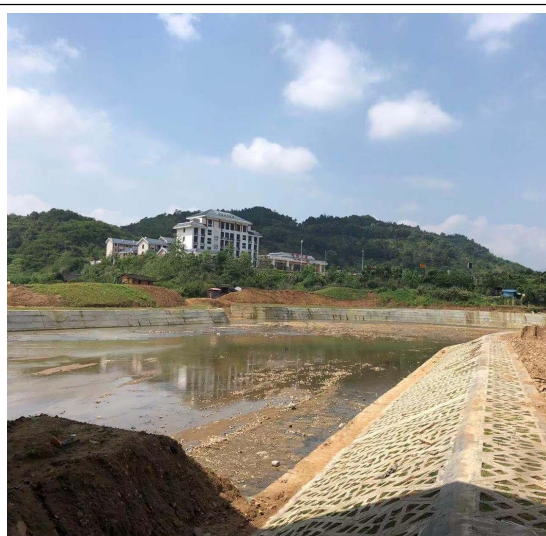
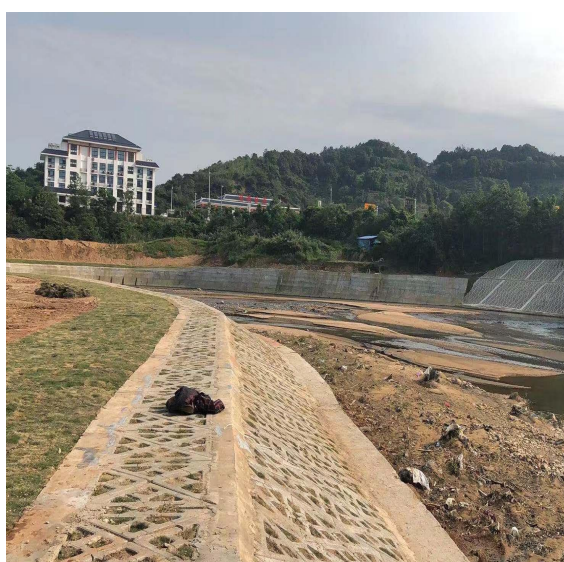
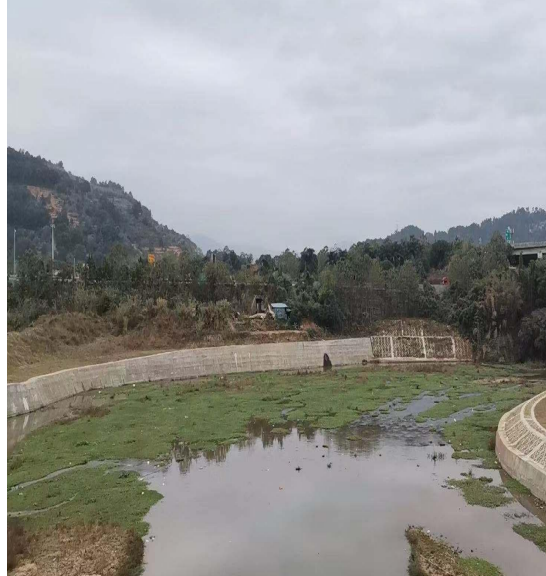
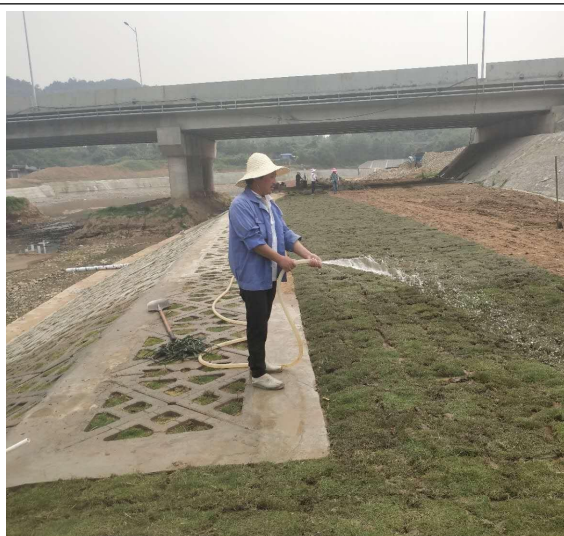
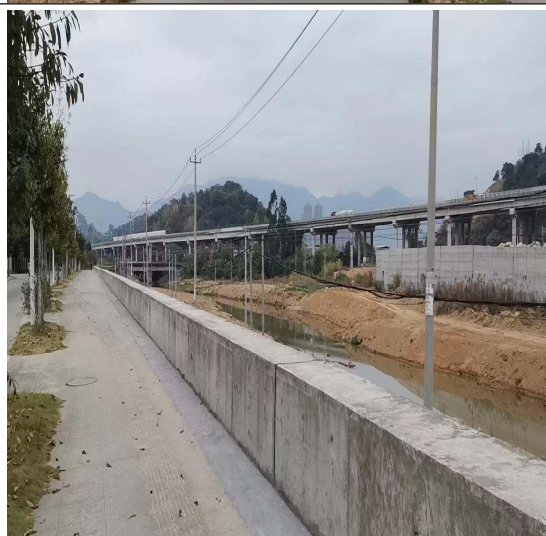
施工后

各项水土保持工程建成后，运行情况良好，各项水土保持设施安全稳定，暴雨后完好，未见损坏，起到了较好的水土保持作用，基本上达到了水土流失防治预期的效果，各项水土保持工程实施至今，有效控制了项目区水土流失，防止水土流失危害的发生，恢复和改善了项目区生态环境。
