# 福建金顺工程检测有限公司

委托单位: 福州大皇家艺术摄影有限公司  
工程名称: 福州大皇家艺术摄影有限公司外景基地  
鉴定类型: 结构部分拆除可行性评估  
报告日期: 2025年11月22日  
报告编号: BFGY2250164

### 结构部分拆除可行性评估报告

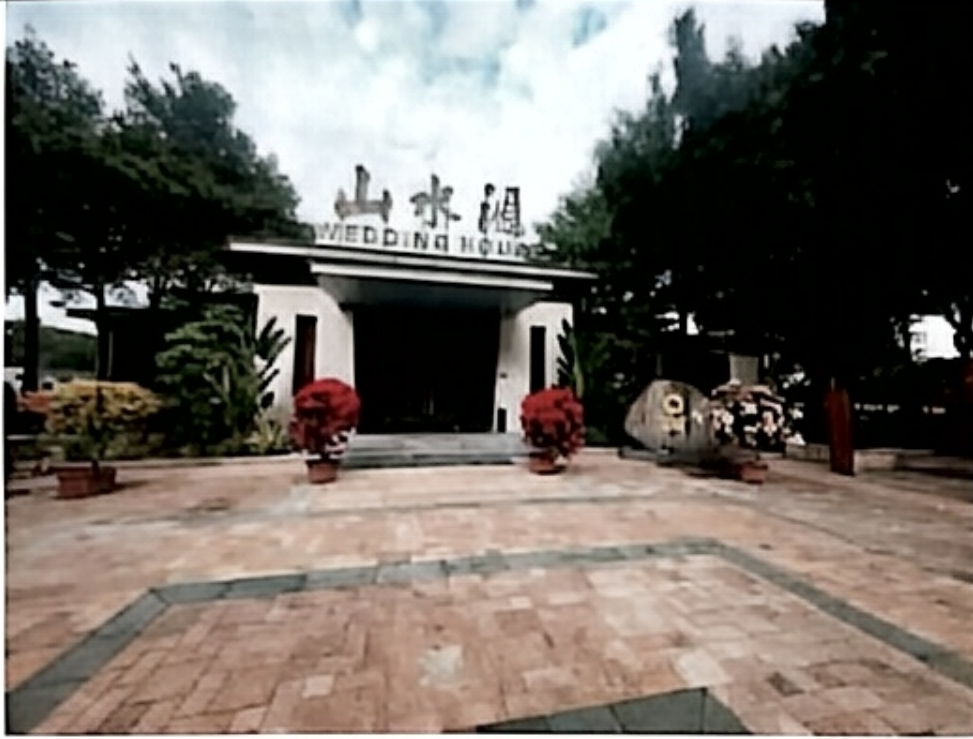
照片1: 房屋外部照片

该建筑为地上一层钢框架,超建部分与主体建筑,现场不具备爆破拆除施工的可行性,大型机械拆除施工的难度大,影响相邻建筑正常使用。建筑外观、内部详见照片1~照片6,该建筑平面示意图详见图1。
